ESTUDIO DE ZONAS FRAGILES Y DE ALTO RIESGO EN LOS CAUCES  
Y RIBERAS DE LOS RIOS PANCE, LILI, MELENDEZ Y CALI EN LA ZONA  
URBANA Y SUBURBANA DEL MUNICIPIO DE CALI

**INFORME FINAL**

Santiago de Cali, marzo de 1997

**Preparado por  
INGESAM LTDA  
Ingenieros Consultores**

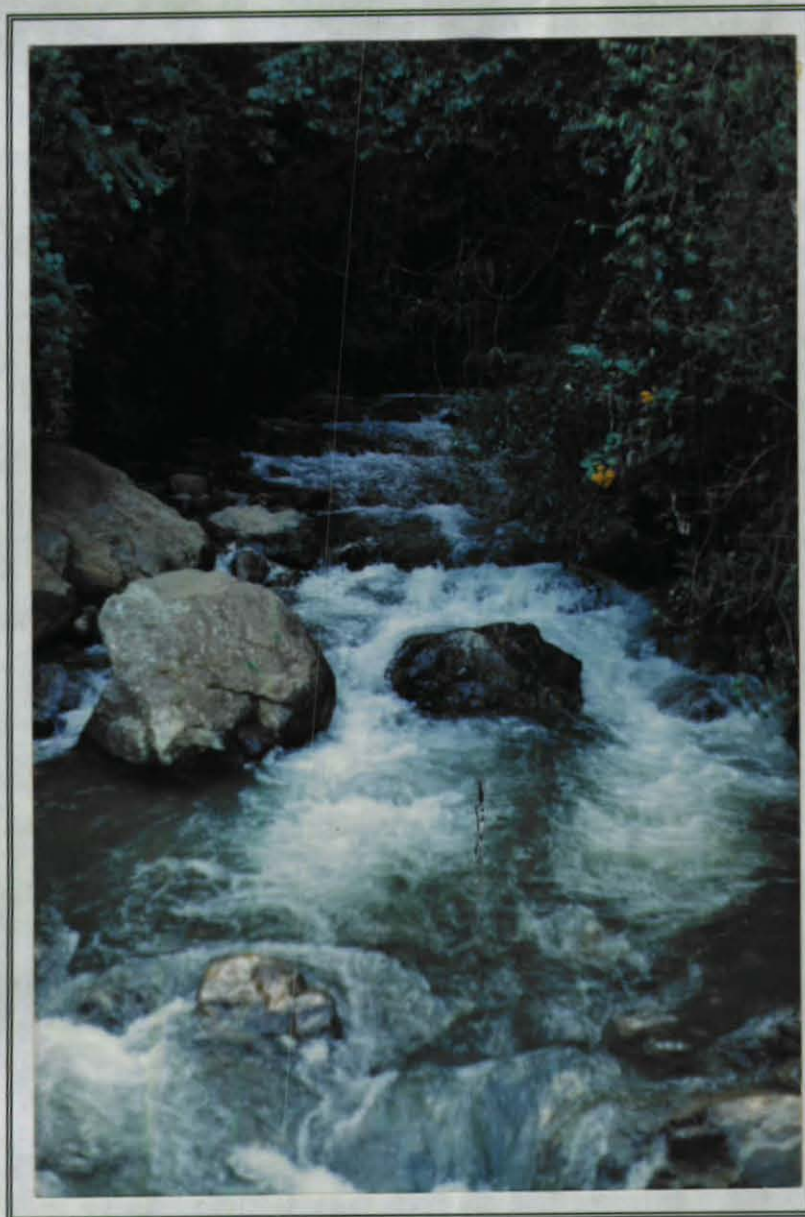
**FOTOGRAFIA No 3.**

Río Cali vista hacia aguas arriba del puente en el Cruce de la vía Leonera -Felidia  
Obsérvese la calidad de las aguas y la protección forestal de sus orillas.

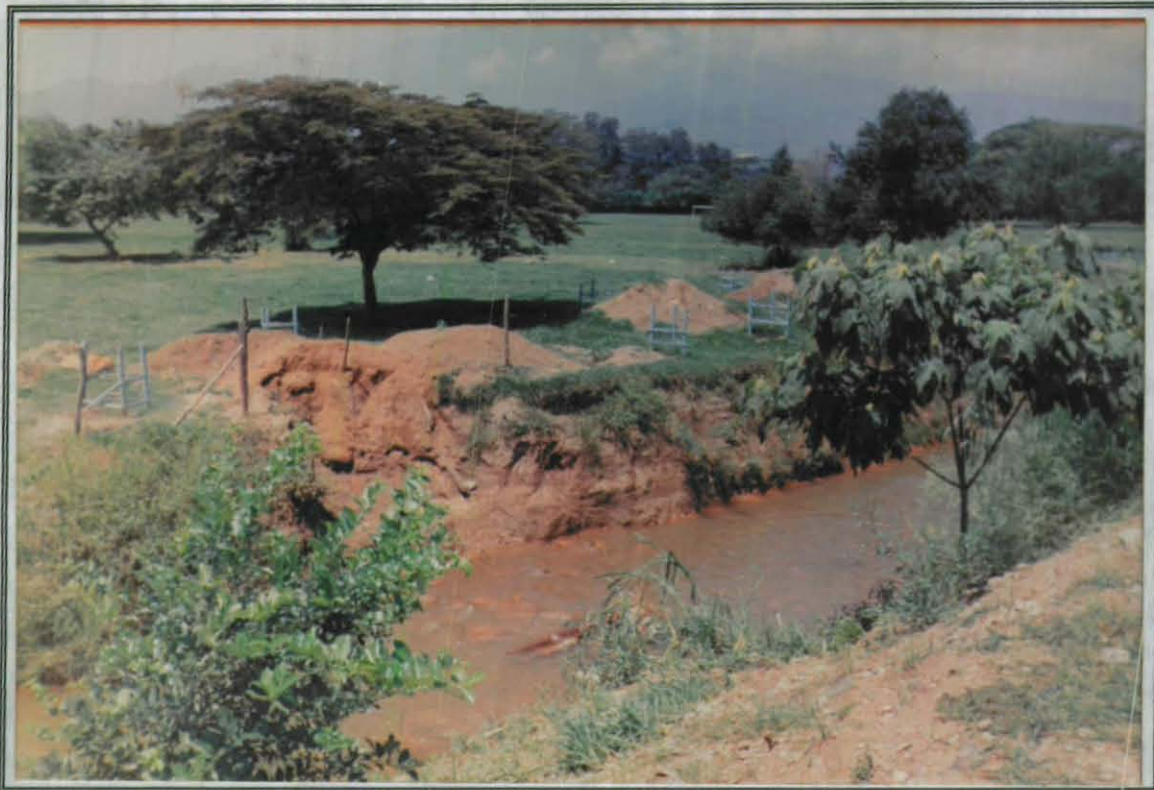
**FOTOGRAFIA L11**

Zona posterior al Colegio Aleman, es una zona de muy alto riesgo de inundación.

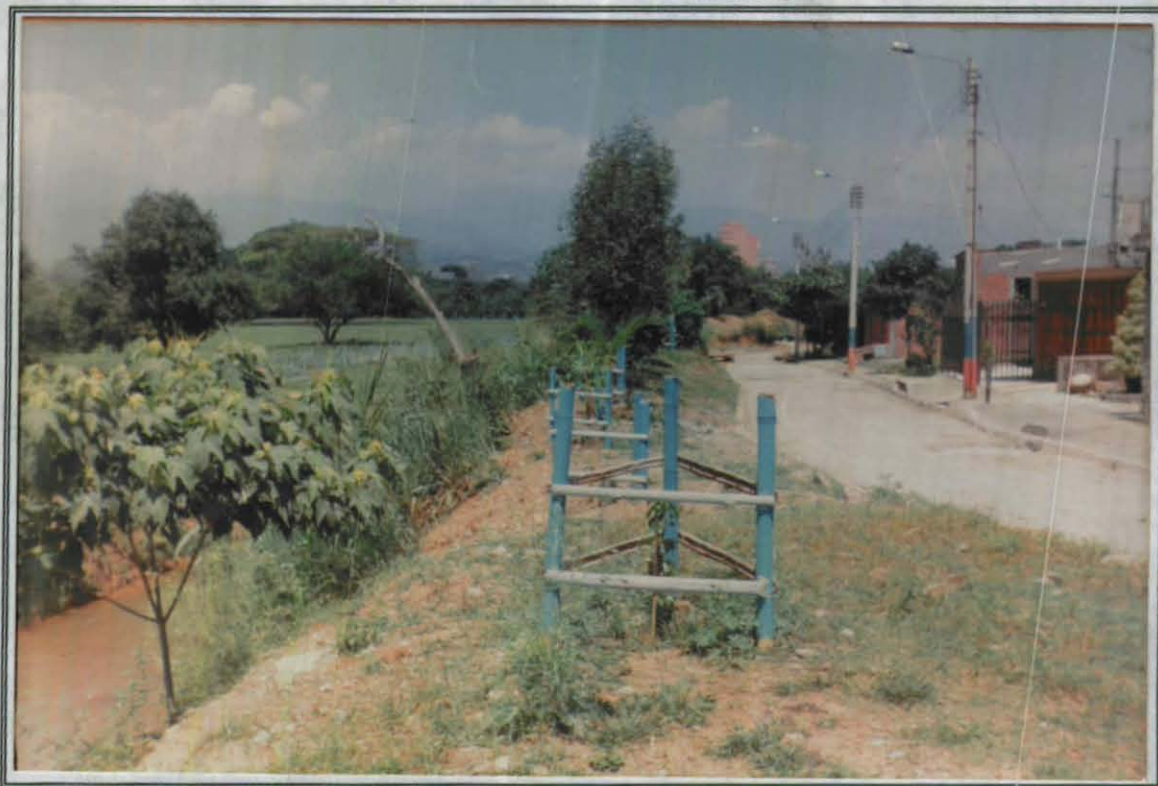
**FOTOGRAFIA L12**

Caserío Lili, invade la zona de protección de la Margen izquierda, note como esta margen es más alta que la margen derecha.

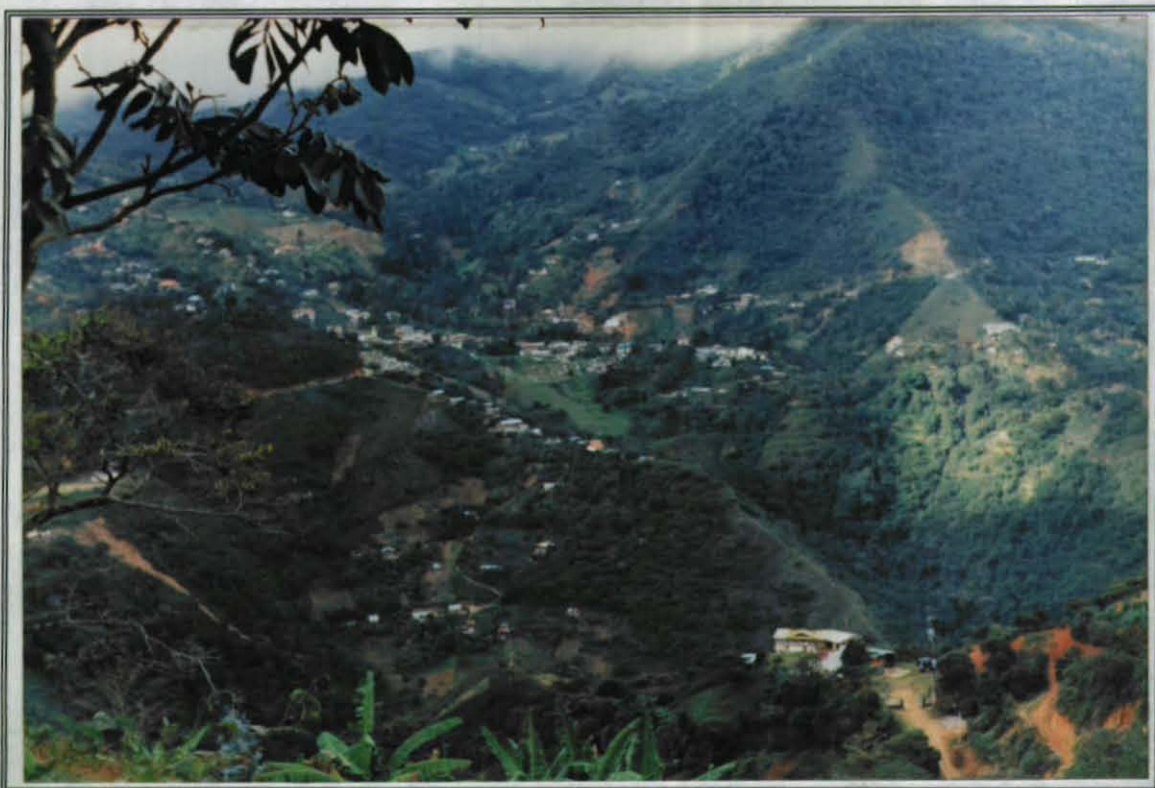
**FOTOGRAFIAS C2 y C3.**

Vista hacia el Sureste de la Cuenca del Río Cali, desde la vía Pichindé - Felidia.  
Obsérvese las zonas de erosión por desprendimiento en suelos lateríticos de la formación volcánica.  
En la foto C2 se observa la Población de Felidia.

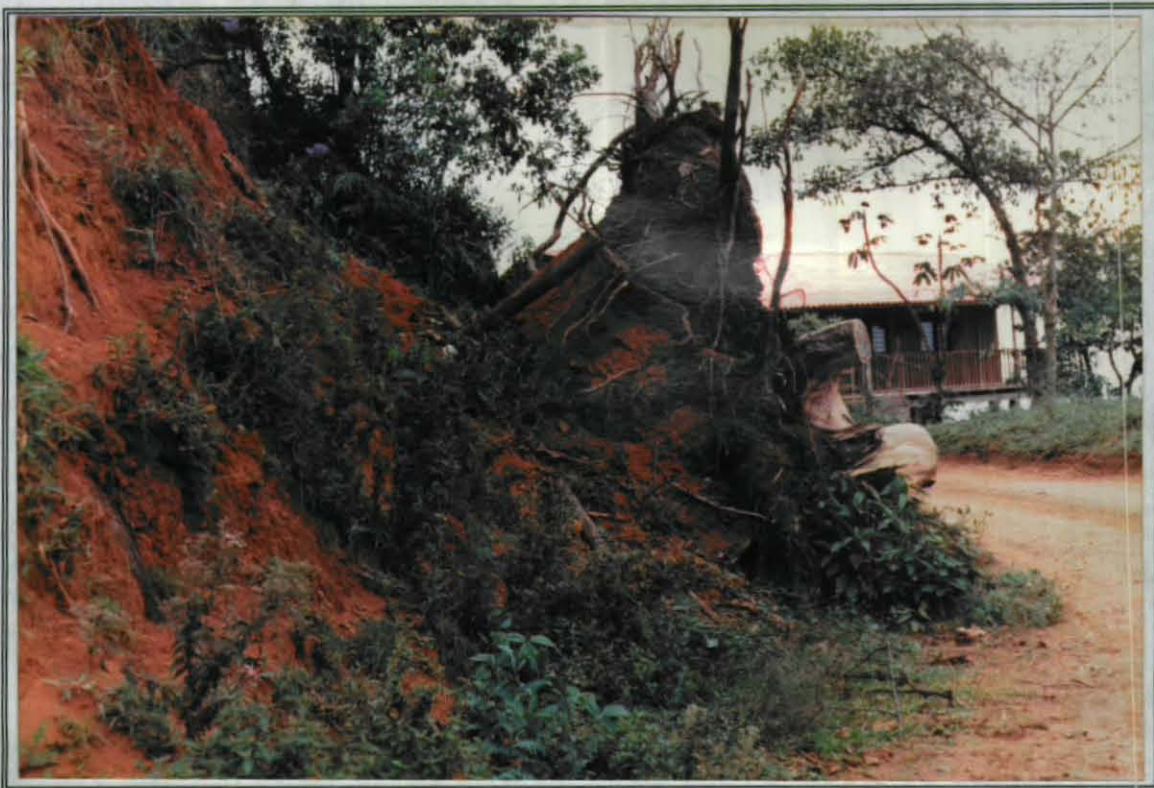
**FOTOGRAFIA C8**

Volcamiento de suelos en la formación volcánica Kv. Vía vertederos - La Leonera

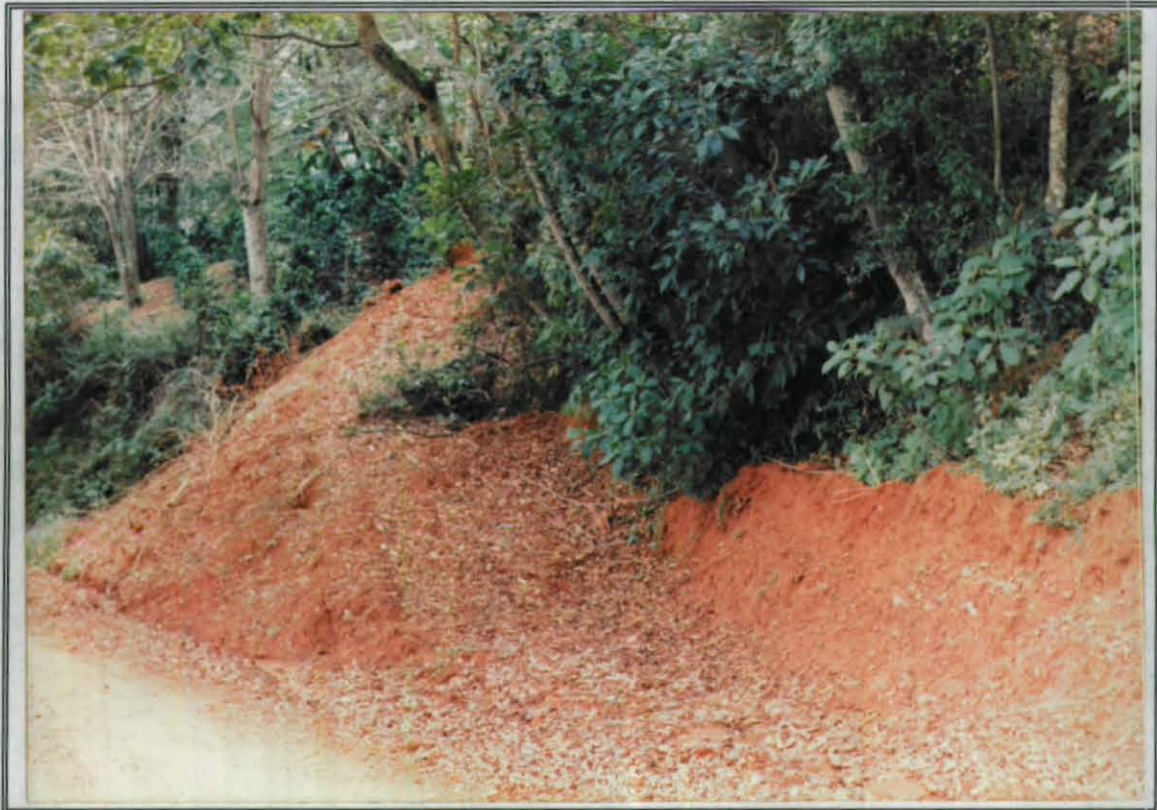
**FOTOGRAFIA C10**

Deslizamiento de suelos en la vía Pichindé - La Leonera.  
Obsérvese que se ha adecuado como camino sin obras de drenaje.

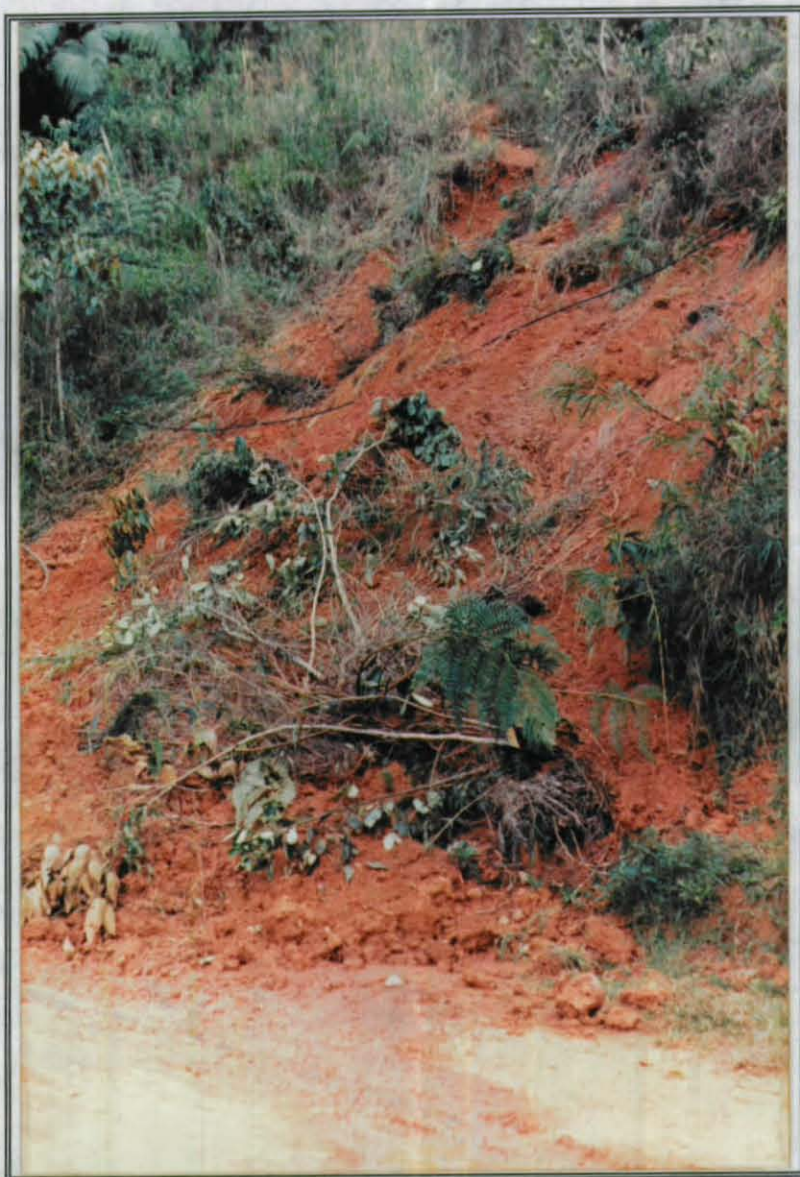
**FOTOGRAFIA C11**

Deslizamiento de suelos de la formación volcánica (Kv) en cercanías de la Quebrada Agua Bonita. Cuenca del Río Cali.

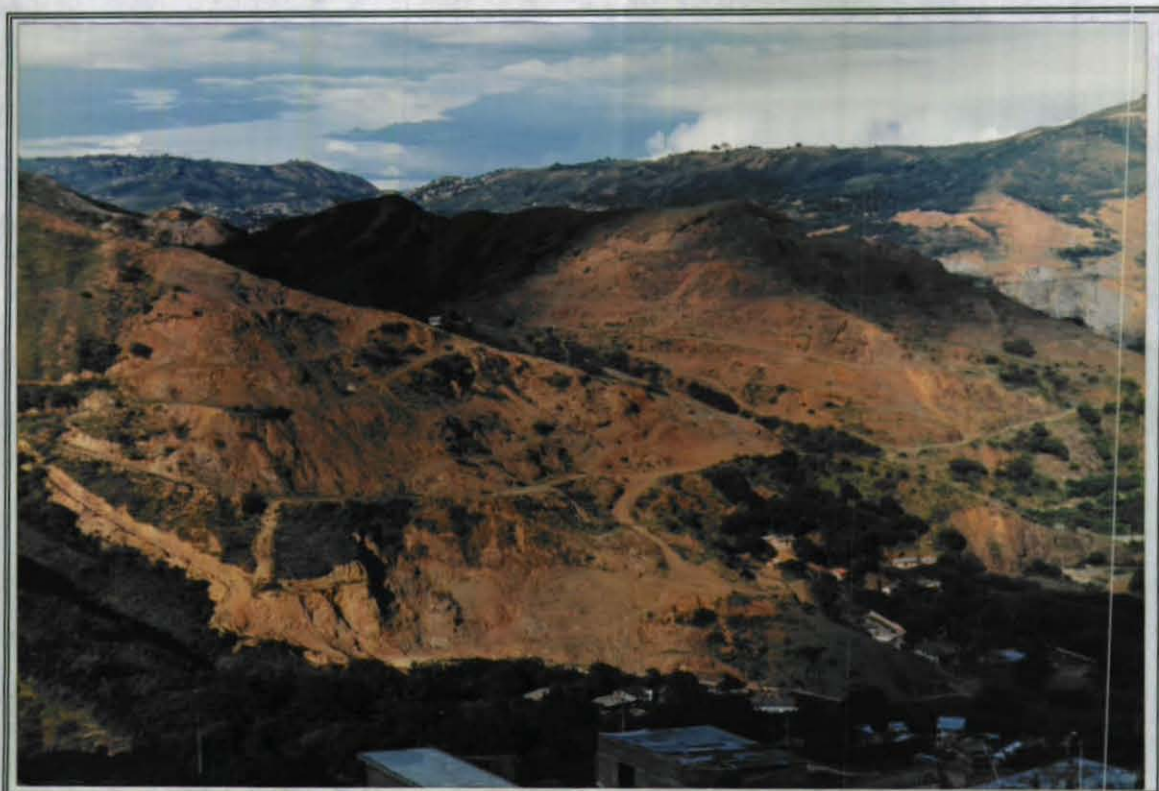
**FOTOGRAFIA C14 y C15**

Explotación de Roca Muerta en una cantera entre las Cuencas Aguacatal - Chacho y Cali en la vecindad de El Saladito. Los escombros inciden sobre el Cauce del Río Cali.

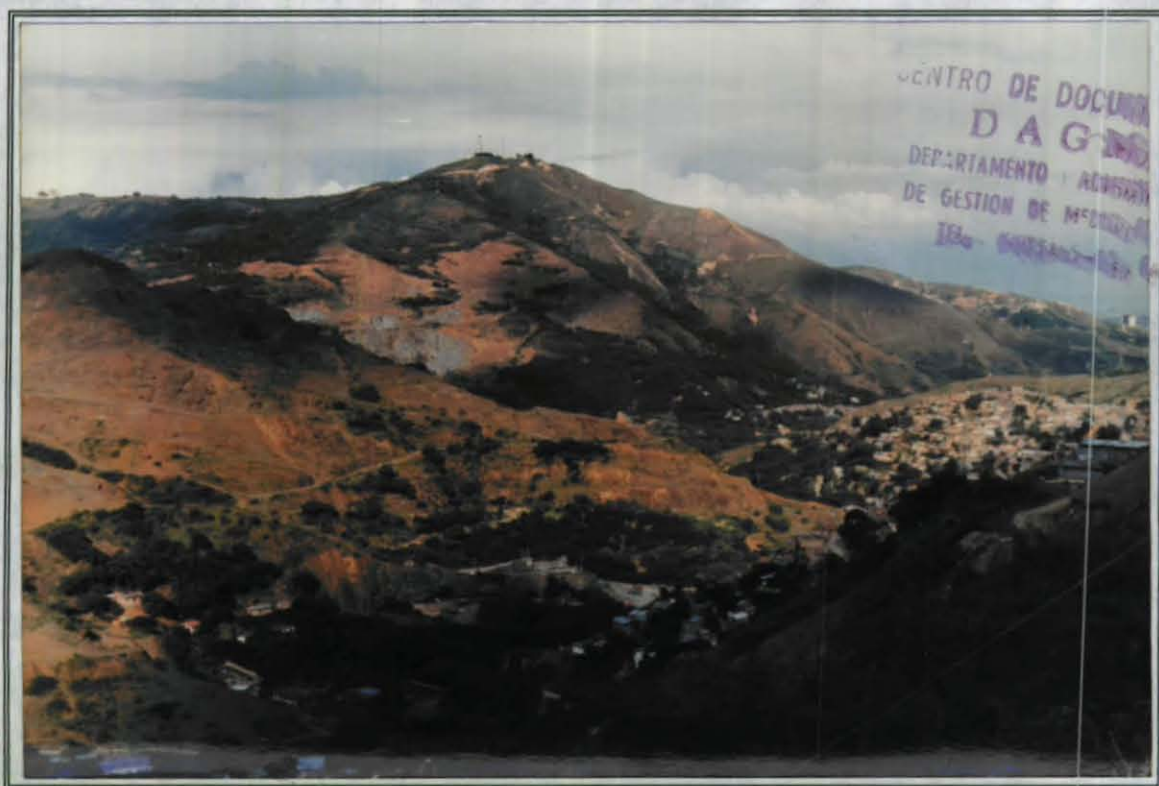
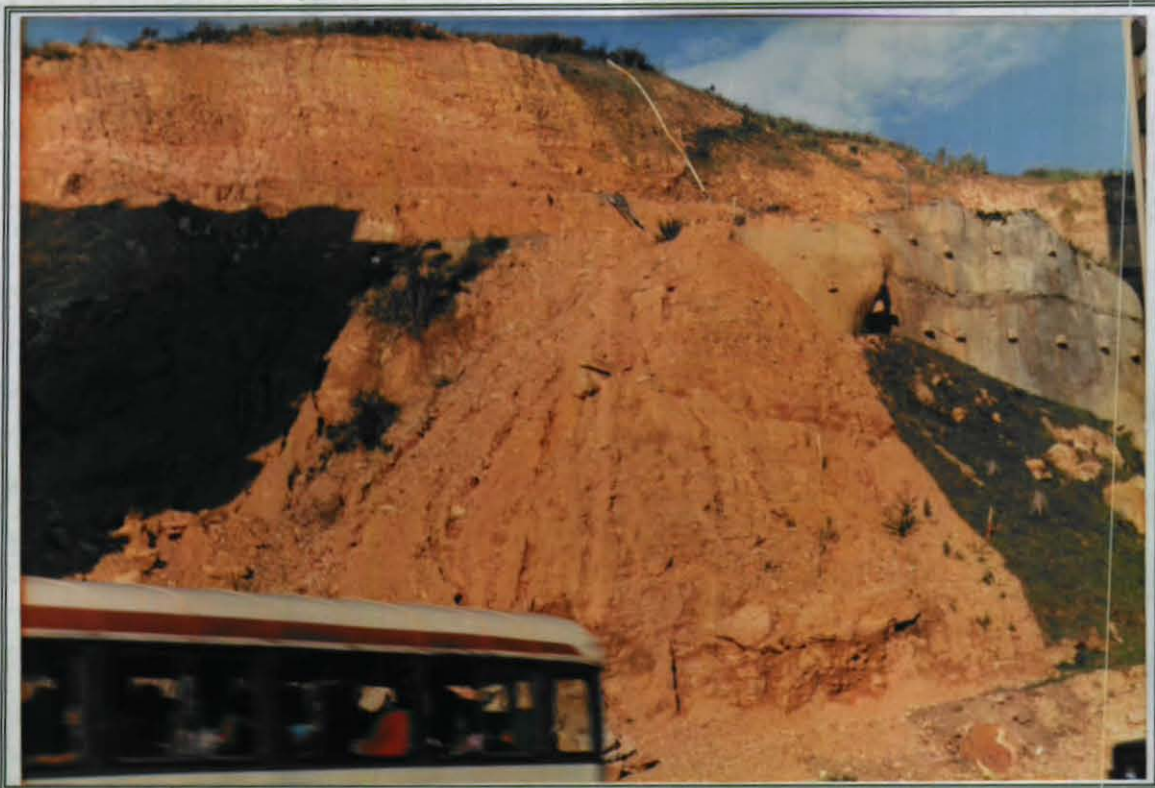
**FOTOGRAFIA C16**

Desprendimiento de Suelos en la margen izquierda del Río Cali, vecina al Barrio Normandía (Cuenca del Río Aguacatal). Los escombros inciden sobre cauce del Río Cali.

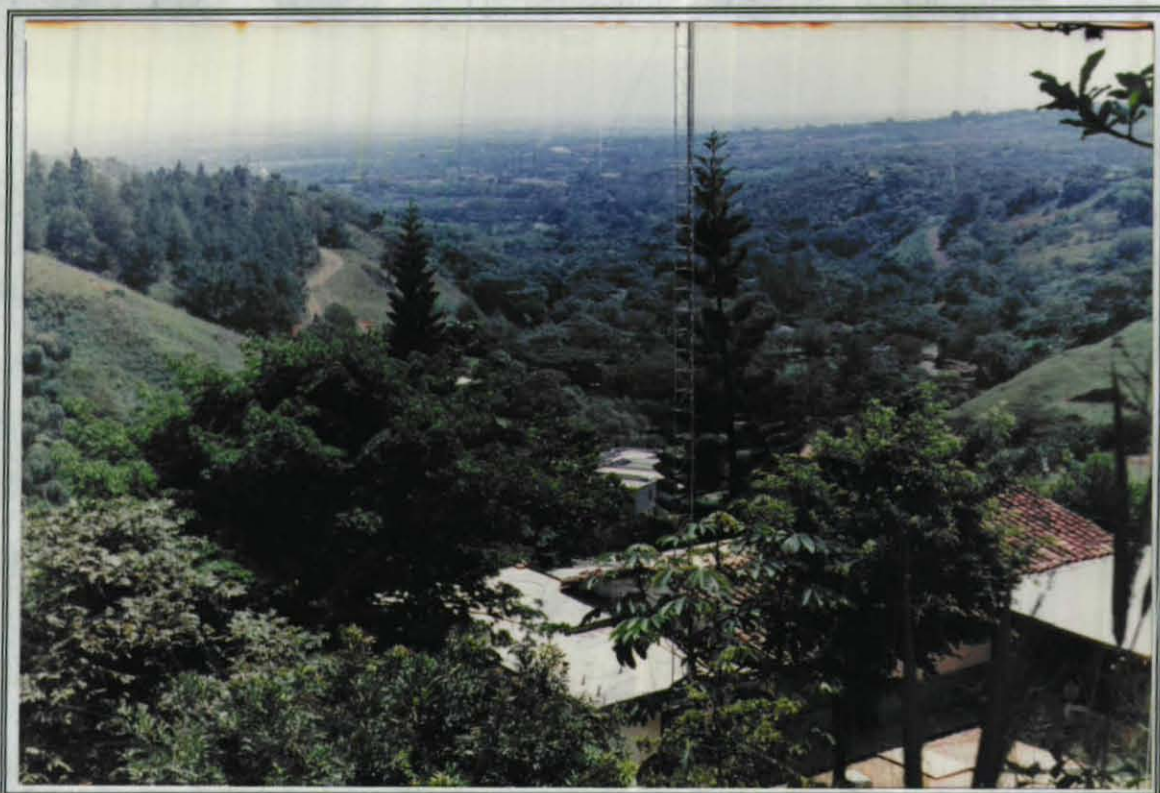
**FOTOGRAFIA M1**

Vista al Este de la Cuenca del Río. Desde la vía Carmelo - La Luisa.  
Obsérvese el buen estado de conservación de la Cuenca.

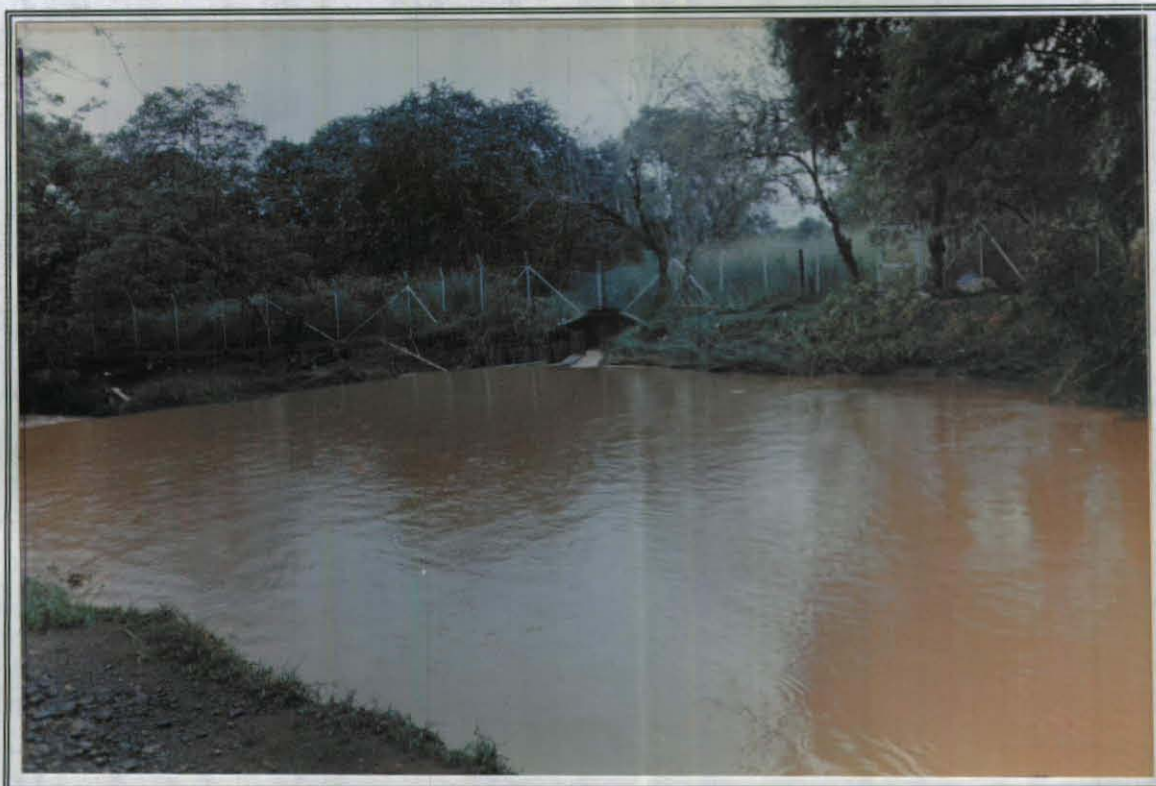
**FOTOGRAFIA M5**

Calle 4, Barrio Meléndez, Antiguo Dique toma del Ingenio Meléndez.  
Obsérvese el canal de aducción al fondo, época invernal.

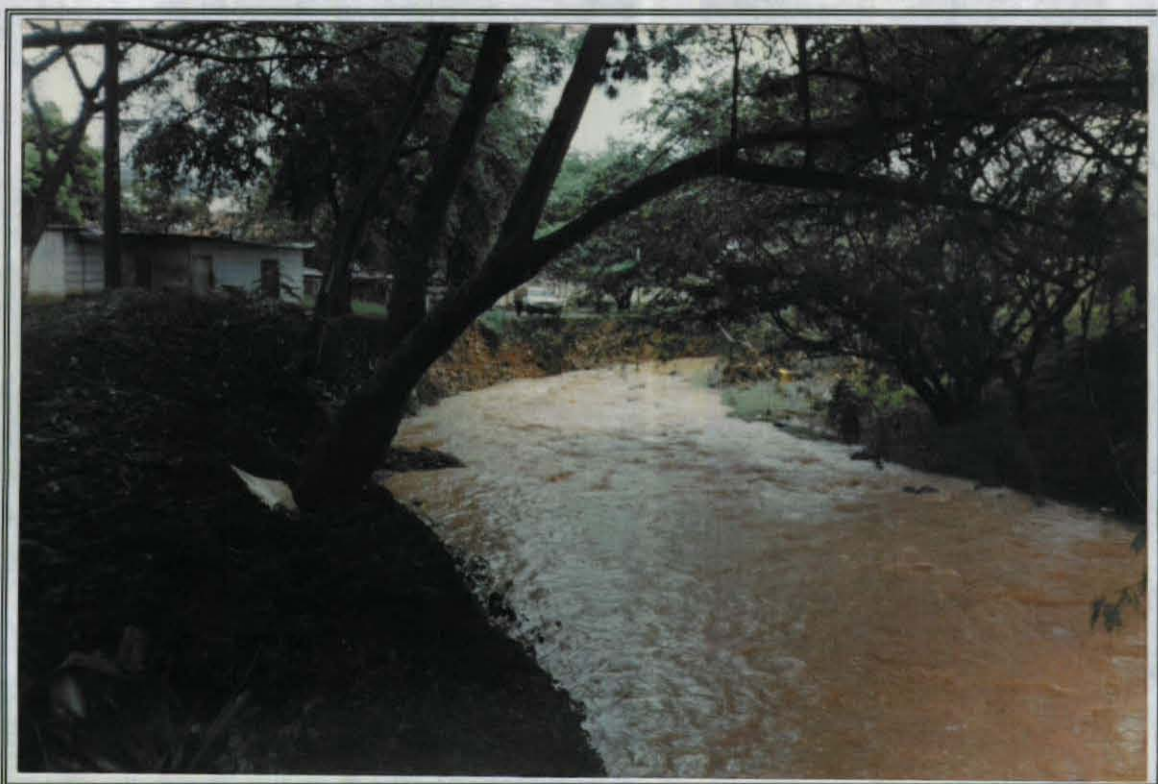
**FOTOGRAFIA M8**

Erosión orilla izquierda, agua abajo Dique toma del Ingenio Melendez.

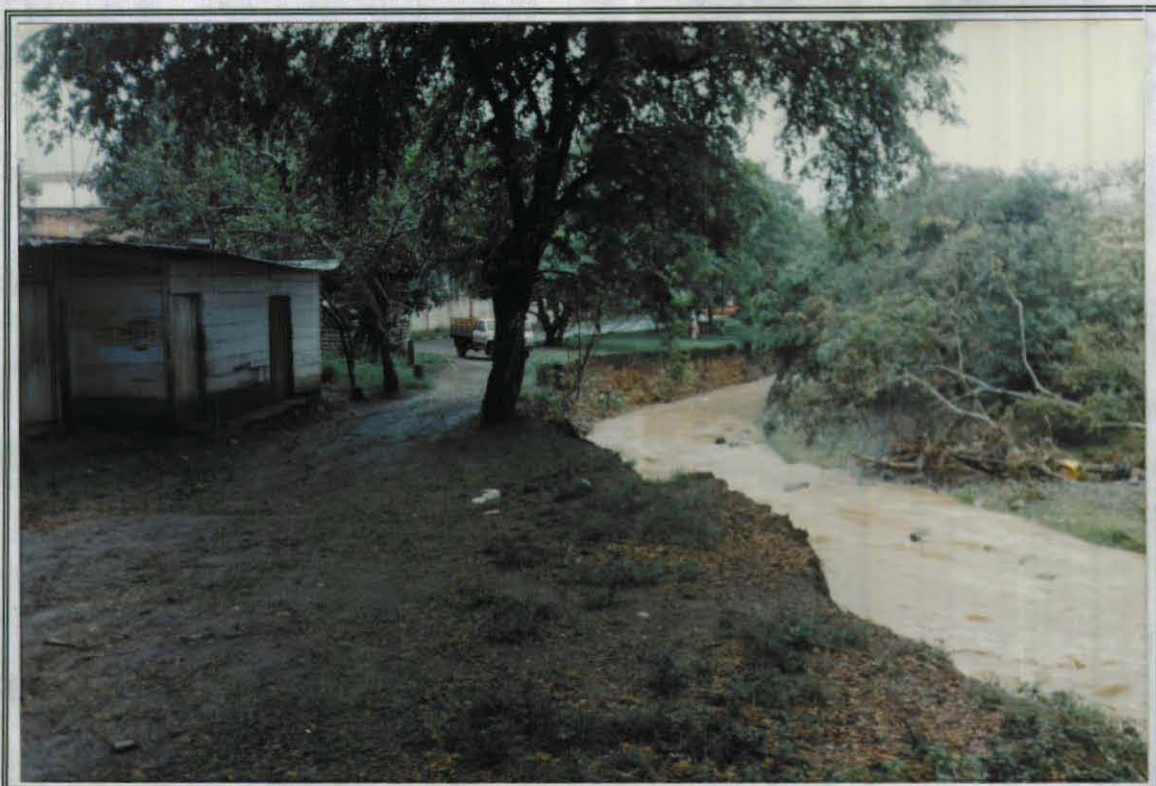
## FOTOGRAFIA M9

Barrio Melendez, Calle 4 y 4B, Nótese la amenaza que representa la acción del Río para las viviendas e infraestructura del sector.

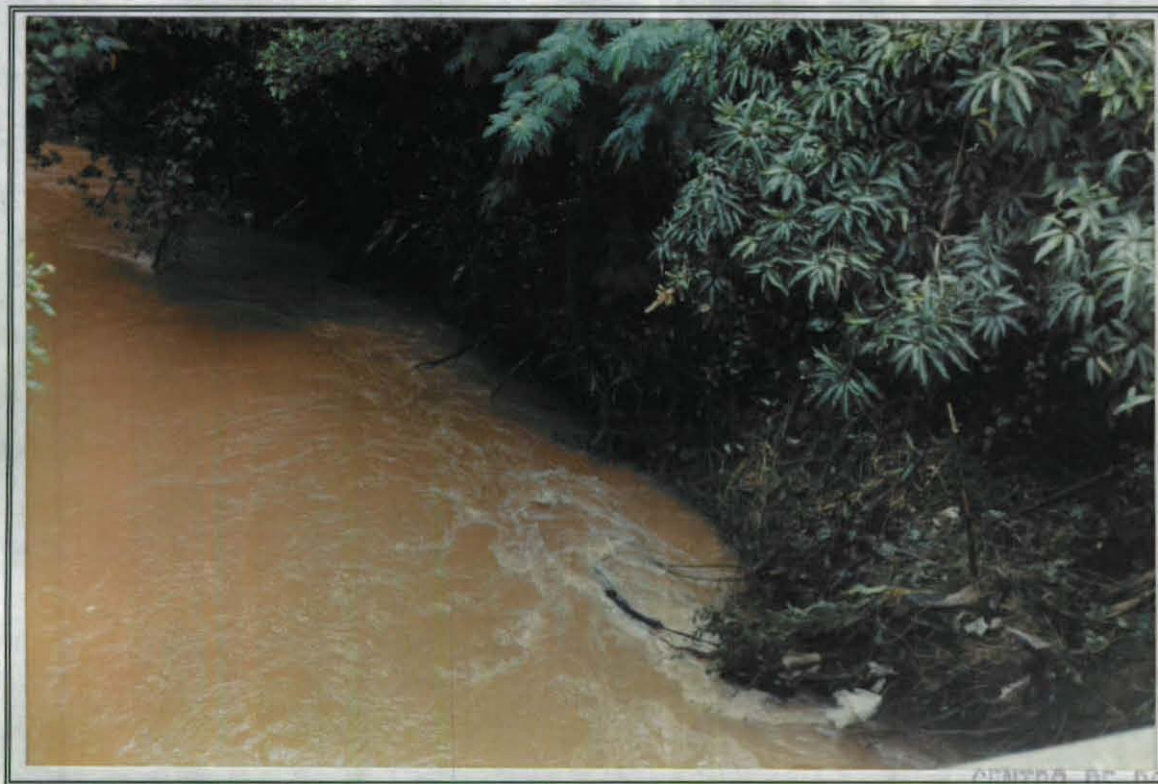
**FOTOGRAFIA M10**

Barrio La Playa, margen derecha, proceso erosivo causado por el río al salir del puente de la calle 5.

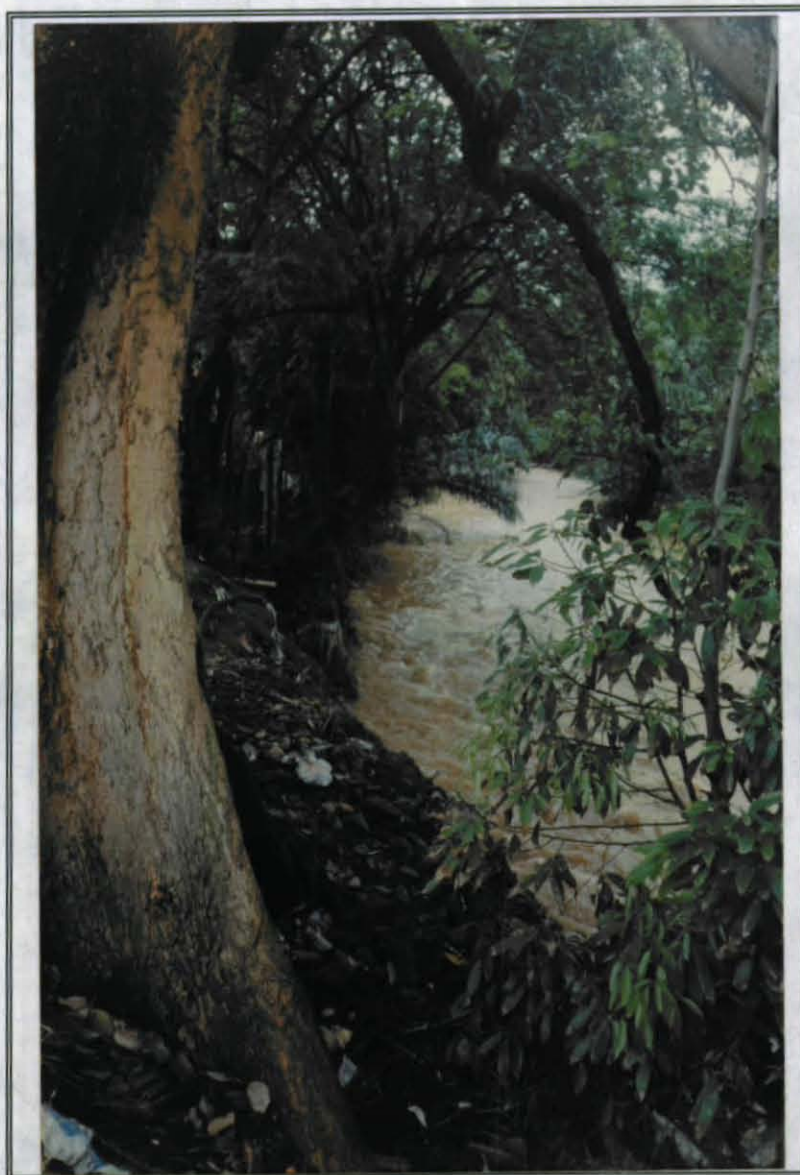
**FOTOGRAFIA M12**

Barrio La Playa, época invernal, el riesgo por inundación es alto.

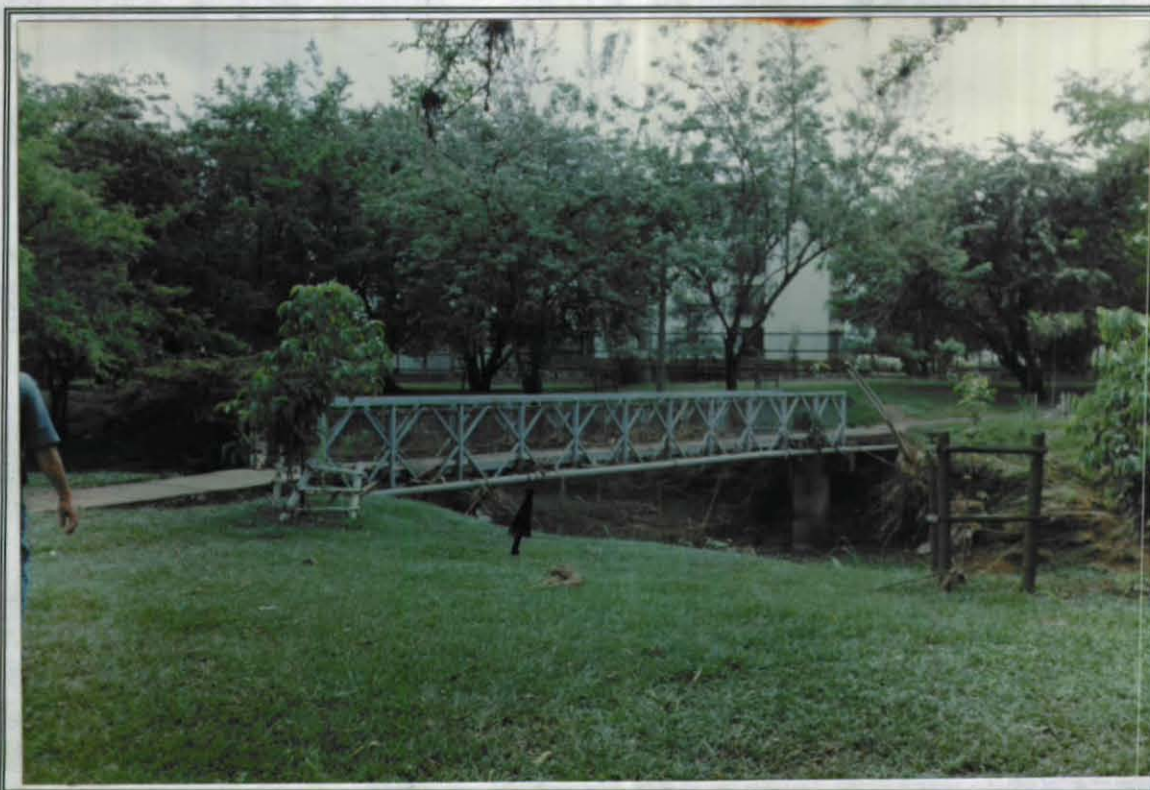
**FOTOGRAFIA M15**

Puente peatonal Multicentro, obsérvese los depósitos de basura que indican el nivel de las aguas alcanzado en día 16 de Marzo de 1997.

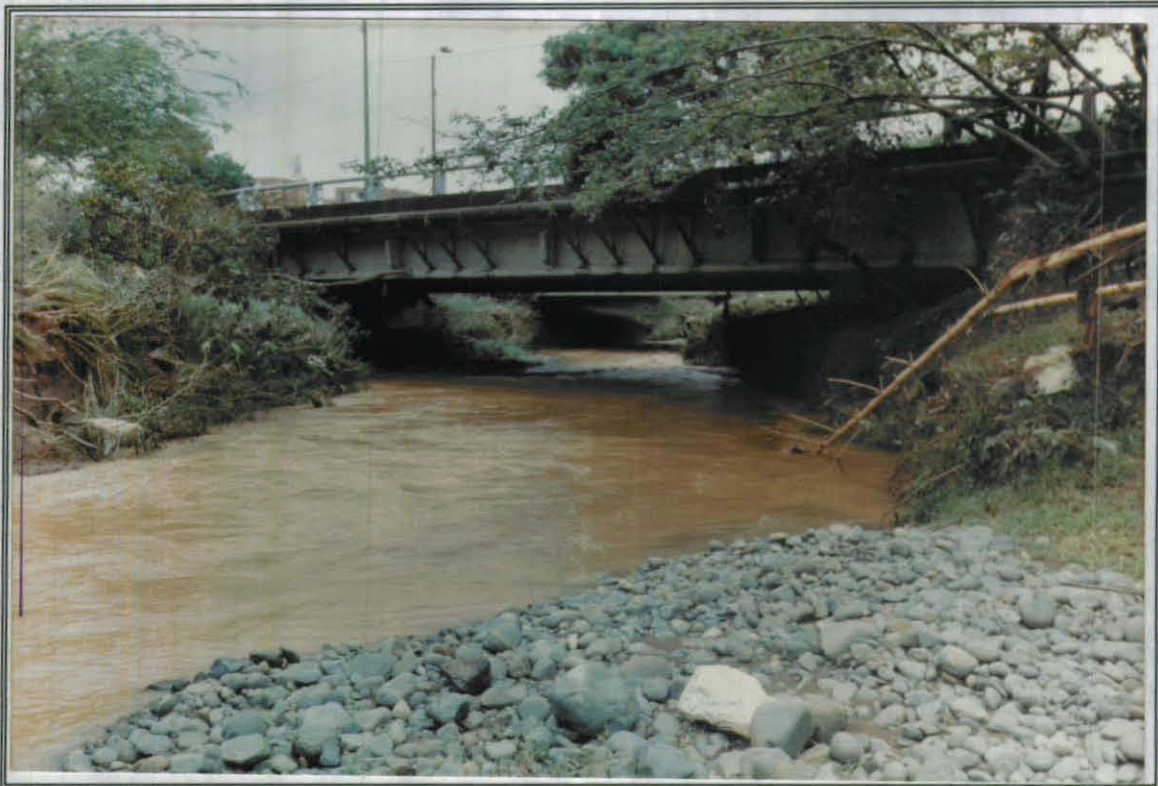
**FOTOGRAFIA M17**

Puente de la Avenida Pasoancho, ofrece la mayor restricción al cauce formando represamientos.

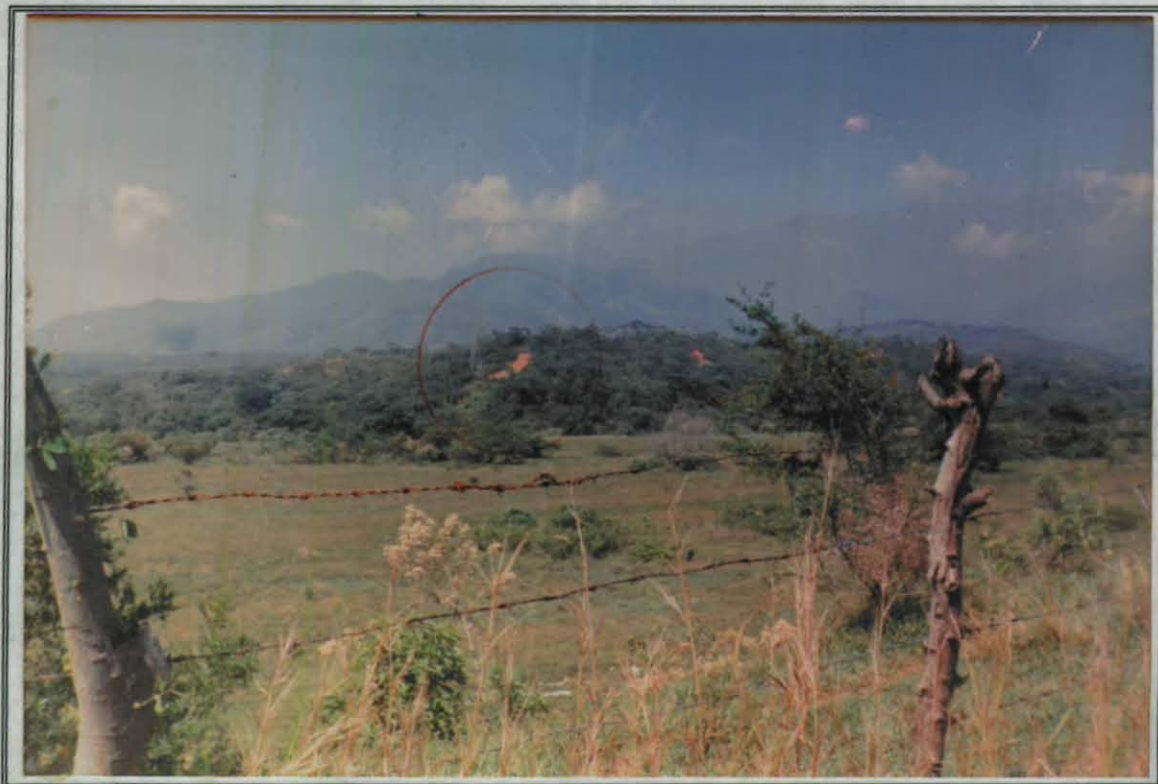
**FOTOGRAFIA P 10**

Erosión en los cerros de la cuenca del río que se alcanzan a apreciar desde la vía. Esta erosión se presenta en la margen derecha.

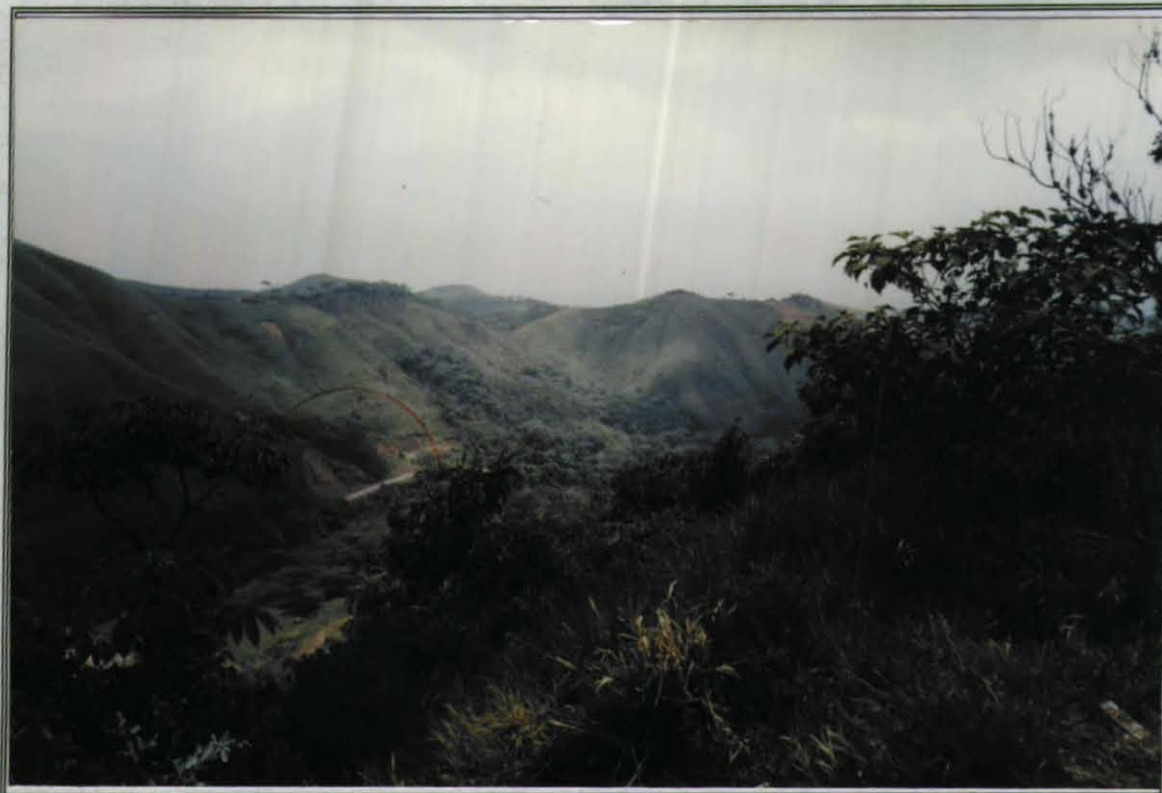
**FOTOGRAFIA P 11**

Erosión hacia la margen izquierda de la carretera hacia Pance, cerca a la Vorágine.

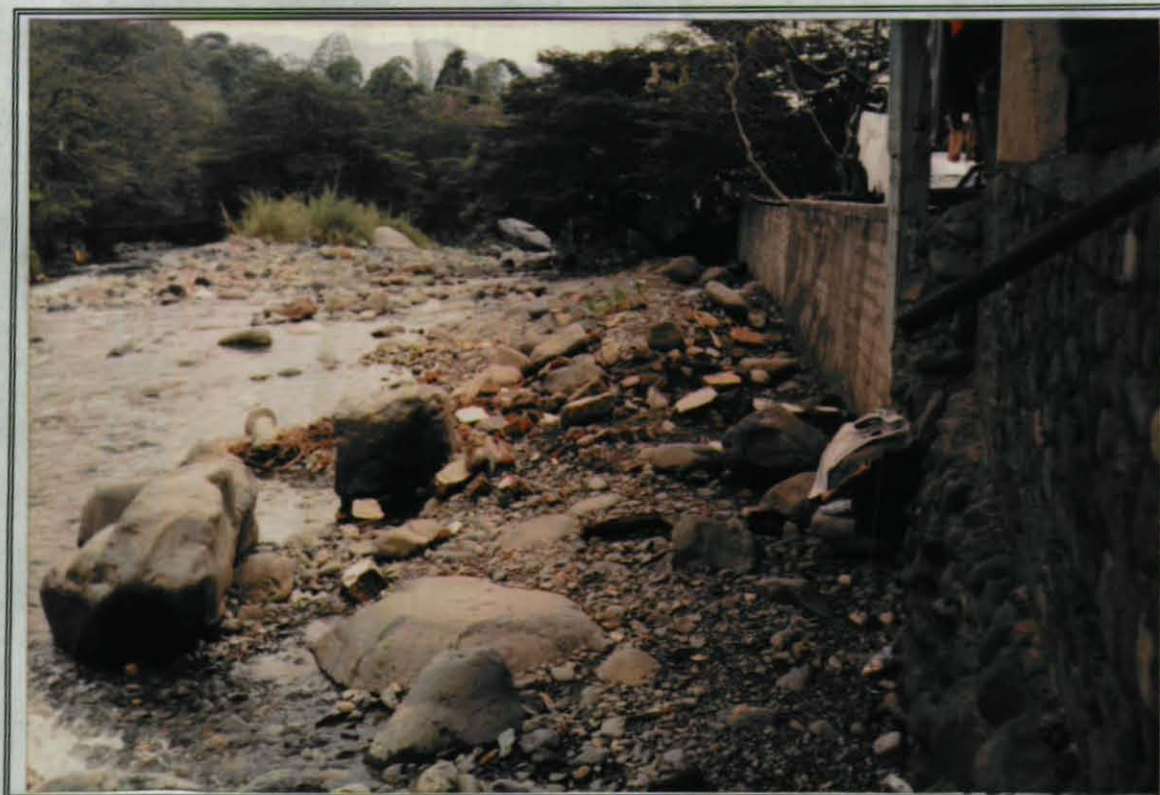
**FOTOGRAFIA P 13**

Muro margen derecha del río, La Playita. Al fondo una casa sobre el lecho del río. Los terrenos están siendo ocupados por el río cuando sus aguas golpean contra el gavión desviándose hacia esta orilla.

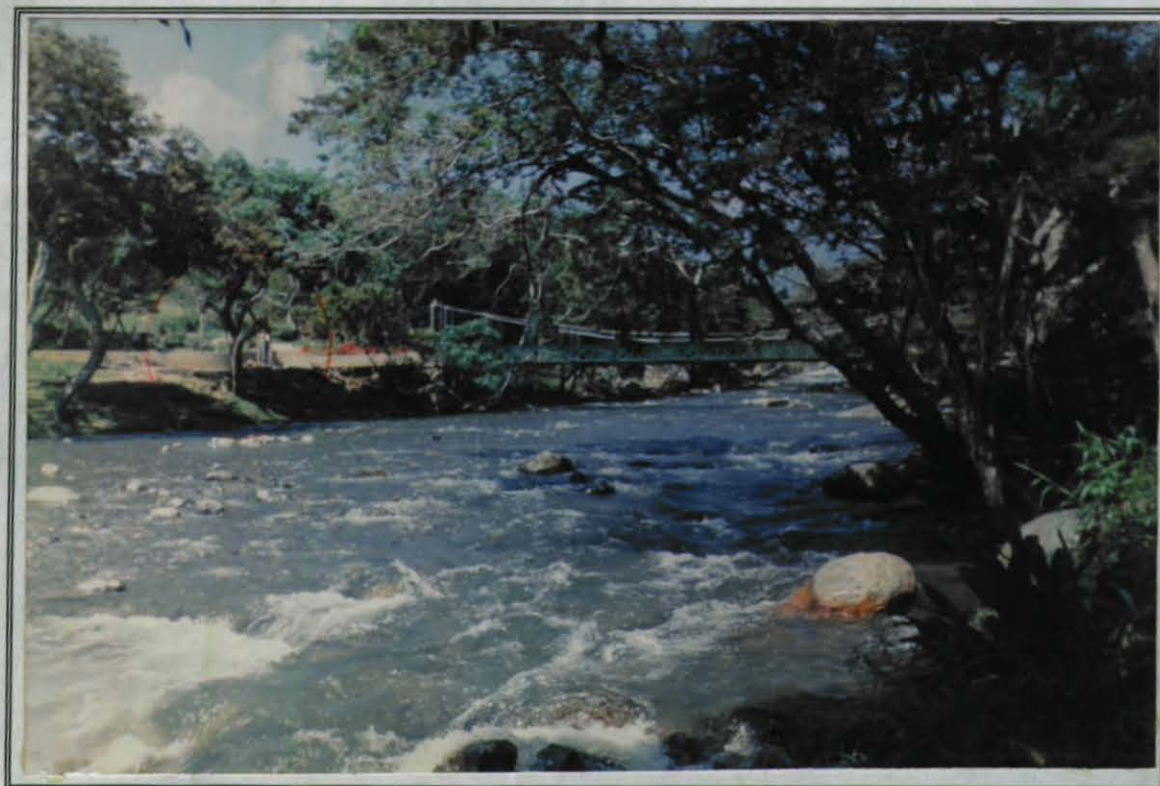
**FOTOGRAFIA P 14**

Vista aguas abajo del primer puente peatonal del Parque de la Salud. Sobre la margen derecha se observa ocupación y uso de la zona de protección del río.

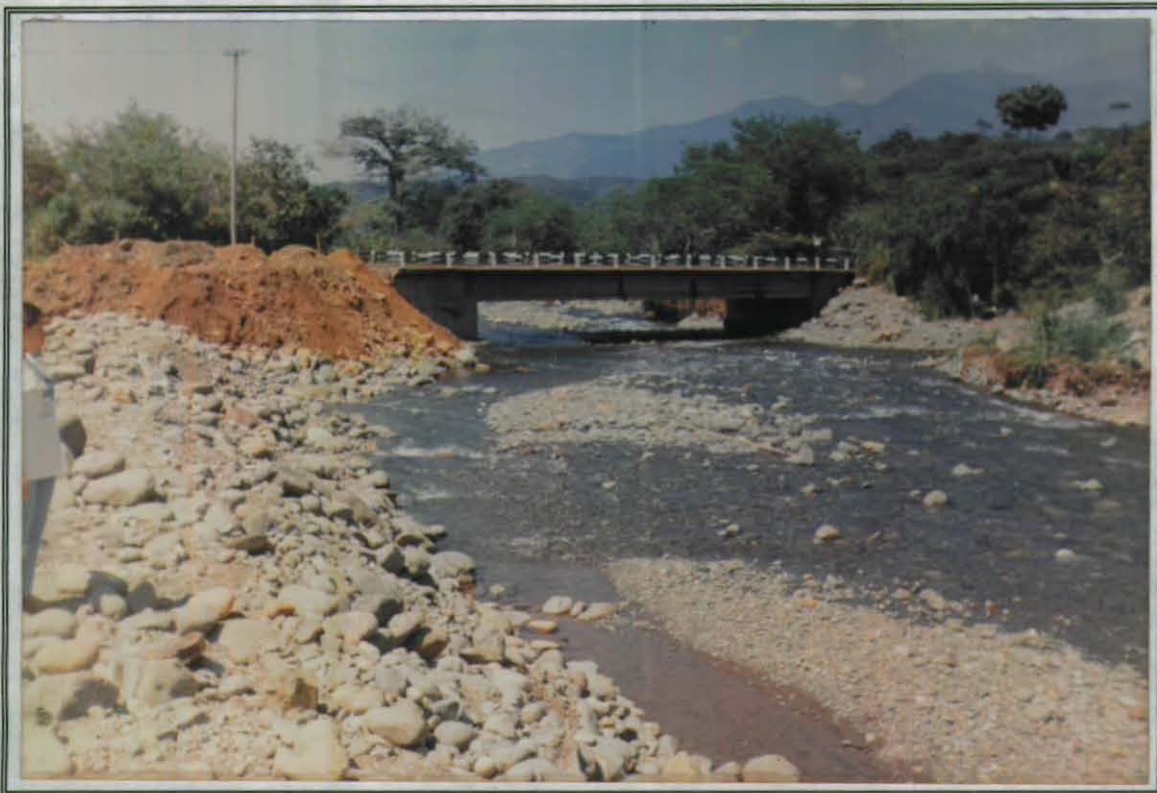
✓ **FOTOGRAFIA P 17**

Puente que restringe gravemente el cauce del río al lado del Club del Deportivo Cali. Nótese el arrastre de material de las aguas.

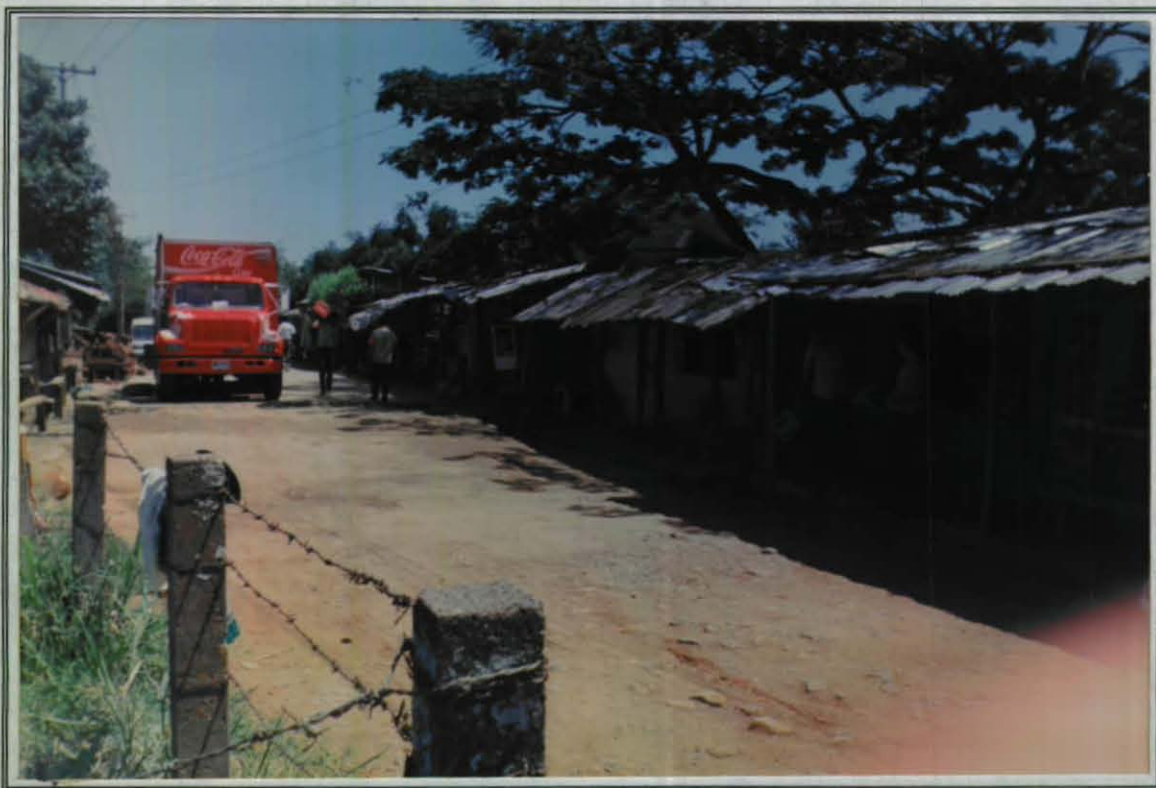
✓ **FOTOGRAFIA P 18**

- La vereda La Viga. Aquí la interrelación entre la amenaza y la vulnerabilidad, es diferente. En esta zona se presenta una amenaza baja, pero la vulnerabilidad es muy alta, es decir que un fenómeno de poca envergadura, que en otra zona no causaría mayores daños, podría desarrollar en esta zona consecuencias importantes como destrucción de casas y pérdida de vidas, al encontrar malas construcciones, suelos inestables y deteriorados y población permanente sin organización y/o concepción del peligro.

Asentamiento subnormal La Viga. Altamente vulnerable y con amenaza de inundación por ocupación de la franja de protección del río.
